## 學校工作場所重大災害案例報告\_資料來源國北教大環安中心

| 實驗室烘箱電線走火 |

# 學校工作場所災害案例報告

## 實驗室烘箱電線走火

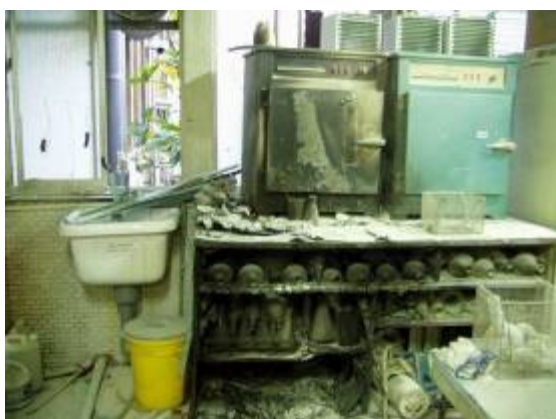
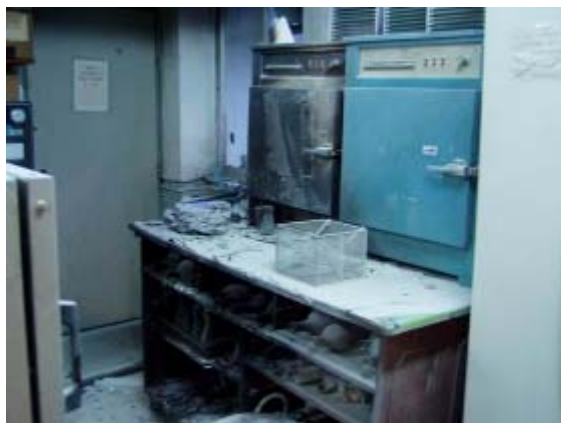
現場災害調查照片

| 實驗室烘箱電線走火 |
|---|
| 三、災害原因分析：<br>綜合分析<br>1.直接原因：實驗室烘箱電線走火。<br>2.間接原因：<br>不安全狀況：烘箱過於老舊，電線絕緣不佳。<br>不安全動作：烘箱使用過程中，未有人員在場監視。<br>3.基本原因：<br>(1) 對電氣火災危害認知不足。<br>(2) 對電器用品之管理不佳。 |

| 實驗室烘箱電線走火 |
|---|
| 四、防災對策：<br>針對這次事故進行調查分析後，提出下列幾點防災對策供作參考：<br>1. 對類似之電器用品進行全面清查及安檢。<br>2. 對過於老舊之電器用品應更新。<br>3. 加強電器用品之安衛教育訓練。<br>4. 擬定實驗室安全用電工作守則。<br>5. 對需用電設備，在使用過程中應有人在場監視。 |

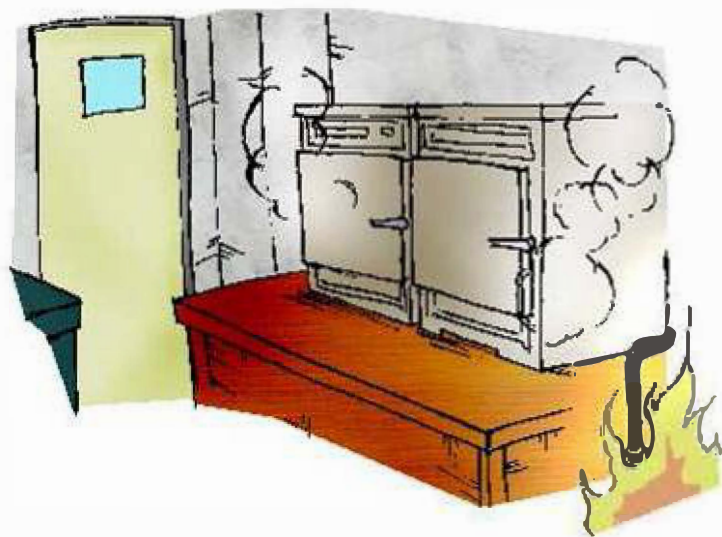
## 發生經過描述

某大學92年×月×日01時15分發現某實驗室有濃煙，研究生立即進行應變搶救，並知會警衛室及消防隊，01時40分火災撲滅，經調查無毒性物質燃燒及外洩，即封鎖現場。。

1.直接原因：實驗室烘箱電線走火。

烘箱過於老舊，電線絕緣不佳。

烘箱使用過程中，未有人員在場監視。

(1)對電氣火災危害認知不足。

(2)對電器用品之管理不佳。

(3)未規劃電力負荷及考量電力過載之保護措施。

- 1.對類似之電器用品進行全面清查及安檢。
- 2.對過於老舊之電器用品應更新。
- 3.加強電器用品之安衛教育訓練。
- 4.擬定實驗室安全用電工作守則。
- 5.對需用電設備，在使用過程中應有人到場監視。
- 6.規劃室內配線電力負荷，及設置電力過載之保護措施。
