## 學校工作場所職業災害案例報告 2

某大學 土木系材料室 電線走火意外      資料來源國北教大環安中心

# 學校工作場所災害案例報告

## 某大學土木系材料室 設施管理不良電線走火意外

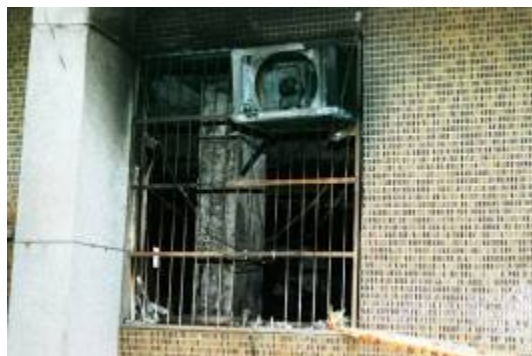
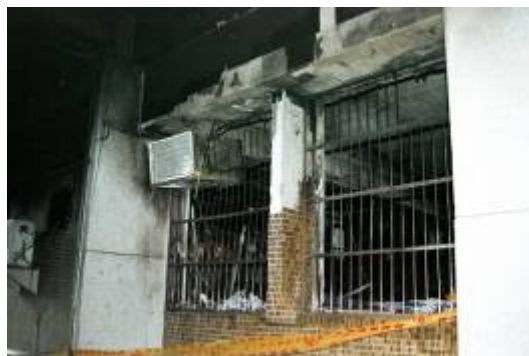
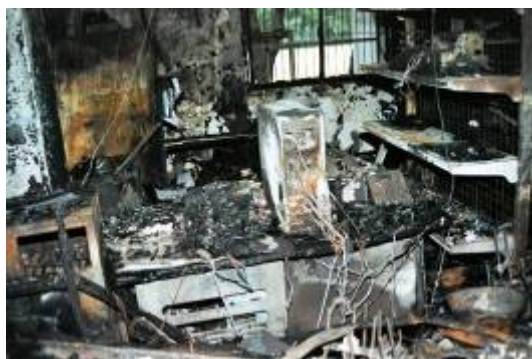
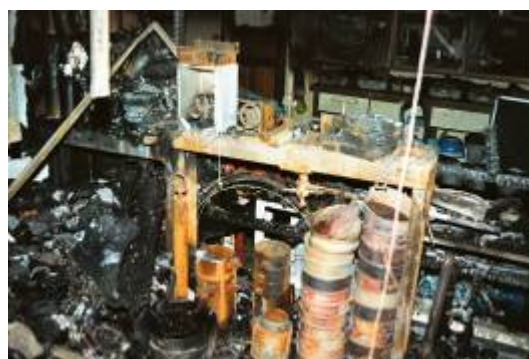
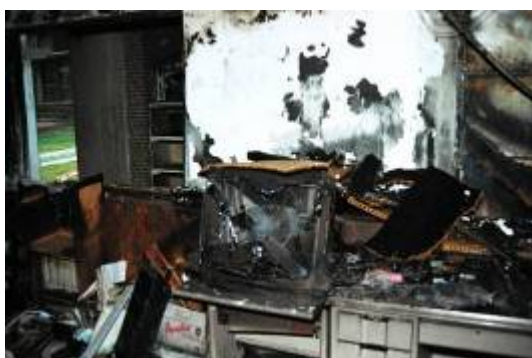
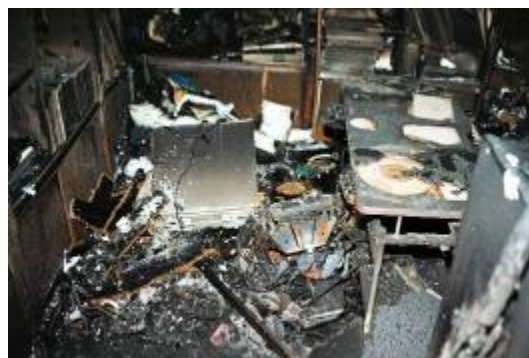
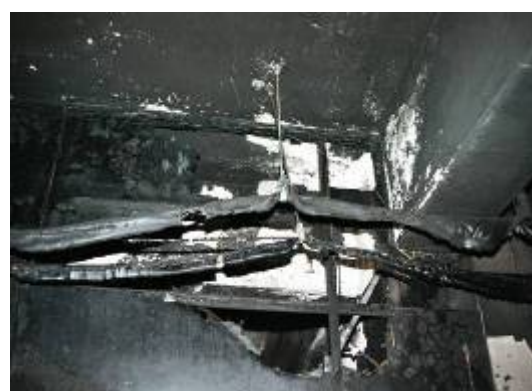
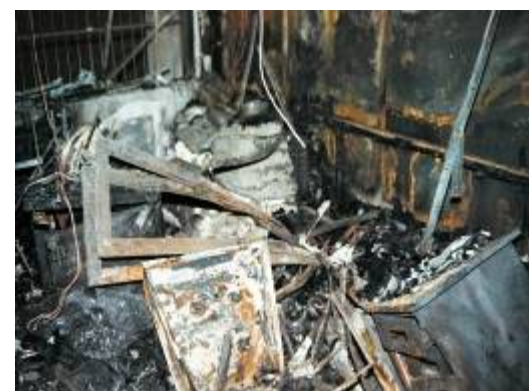
現場災害調查照片

某大學工程館土木系材料室因室內配線使用多年，在年假期間無人出入的情形下引發電線走火，火災經消防隊迅速撲滅，所幸無人傷亡，財物損失初估達 200 萬元左右。X 月 X 日及 X 月 X 日桃園縣消防局曾派人前來進行現場堪驗。X 月 X 日產險公司及委託認證公司，曾派人前來現場認證，並拍照存證。

- (一) 室內配線老舊，引發電線走火。
- (二) 加熱水浴缺水，過熱起火。

未定期檢修配線，加熱水浴未加裝安全裝置或採用間接加熱。

- 1. 老舊建物室內配線，應全面安檢並修整。
- 2. 加強實驗室電氣安全教育訓練。
- 3. 重新訂定實驗室安全用電工作守則。
- 4. 放假日實驗室電源開關要關閉，如有必要使用要有人在現場監控。
- 5. 諸如加熱水浴等須連續運轉之設備，其在運轉中需有人在現場監控。加熱水浴最好改用間接加熱，或加裝安全用液位計。

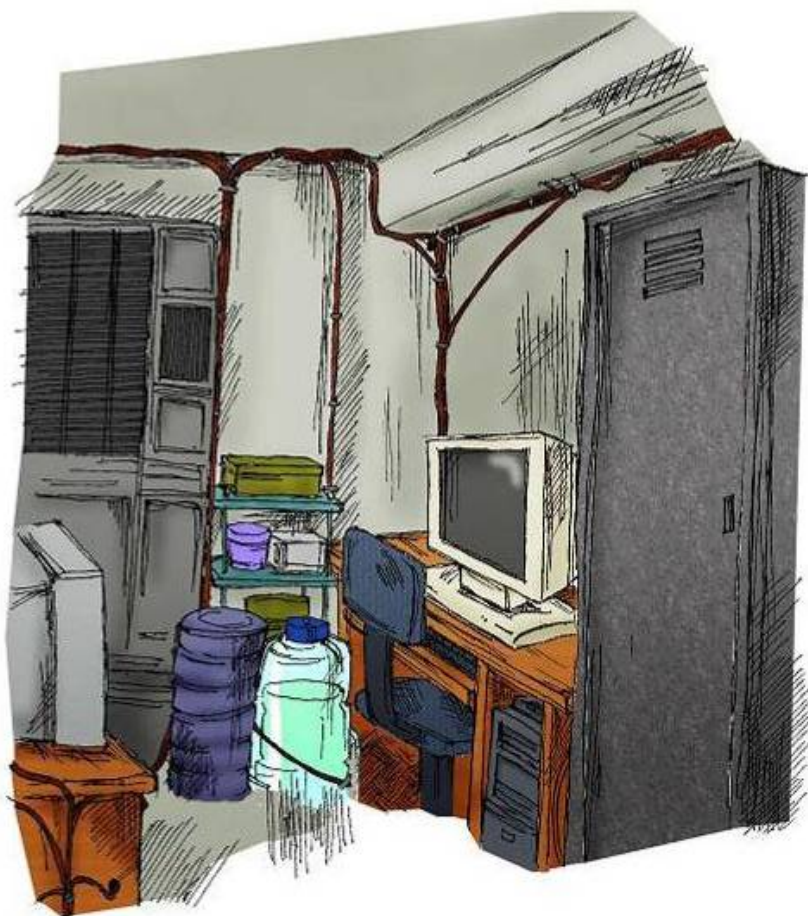
某大學工程館土木系材料室在室內配線使用多年，且實驗在無人看管的情形下，疑似發生電線走火，火災經消防隊迅速撲滅，所幸無人傷亡，財物損失估計達200萬元左右。
