## 學校工作場所重大災害案例報告

| 電機系研究室 電源線安裝錯誤導致火災 | 資料來源國北教大環安中心 |
| 一、摘要：<br>某大學電機系研究室電源線安裝錯誤導致火災 | |

資料來源國北教大環安中心

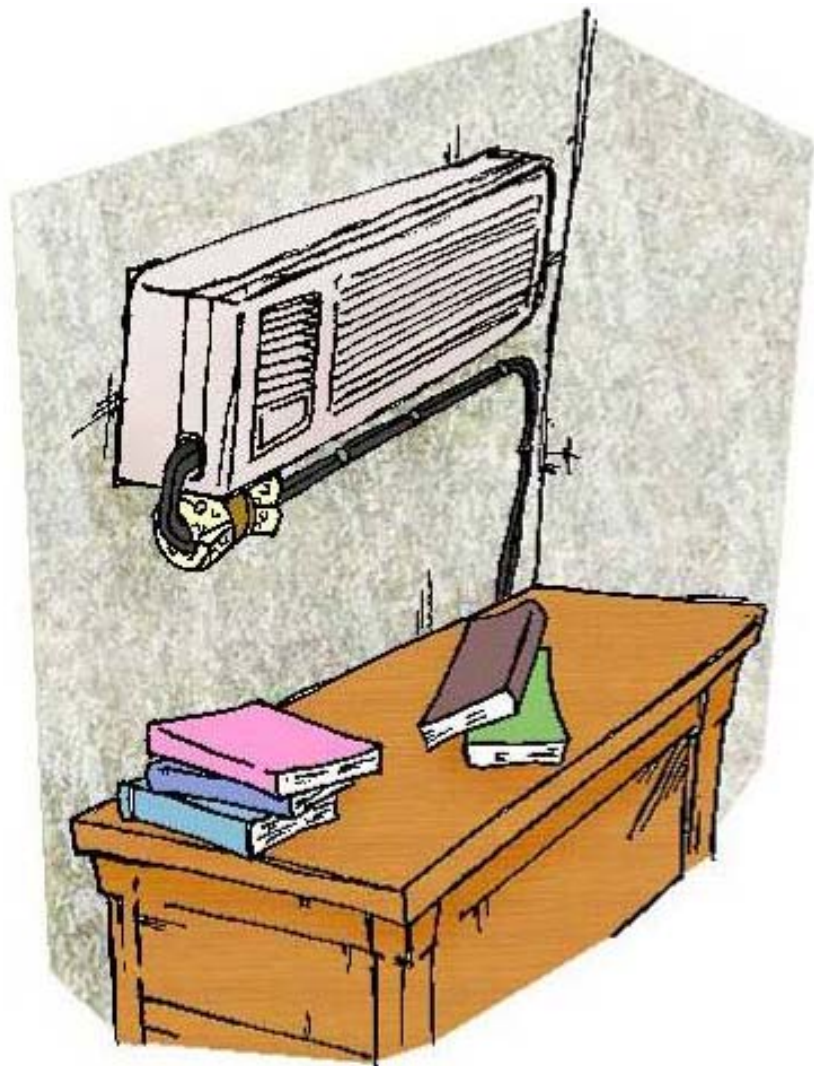
某大學電機系研究室窗型冷氣機之電源線安裝不當導致火災

冷氣機電源線長度不足，在跨接時僅用兩倒勾方式相連(未用壓接、焊接或連接插座)，並將電源線塞入冷氣機殼子下方，再以海綿及膠布封住，由於電源線接觸面積不夠，接點電阻變大，致使兩條隔離之電線短路，引燃其包覆之海綿及冷氣機下方桌面上之書本等易燃物。

- 1.應建立電氣設施施工之安全驗收標準程序書，並加以落實。
- 2.對前述包商所承攬之電氣設施，應依所訂之安全驗收程序書全面地逐項加以查核。
- 3.應落實全校師生之消防教育訓練工作。
- 4.火災現場及受波及建物內之電氣線路安全性應加以確認，如有疑慮應全面加以更新。

- 5.因現場以水滅火，故在復工送電前，要特別注意是否有感電之情形。
- 6.對電氣承攬商應訂定承攬資格，並訂定其應遵守之相關SOP。
- 7.為防事故再度發生，對於該次承包商施作之其他教室之冷氣機電源線安裝是否得當，應即刻進行全面性查核。
