## 學校工作場所重大災害案例報告

### 某大學檢修作業感電死亡事件

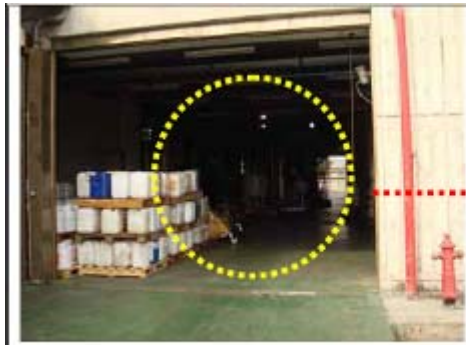
廠房內設備位置(陰暗)

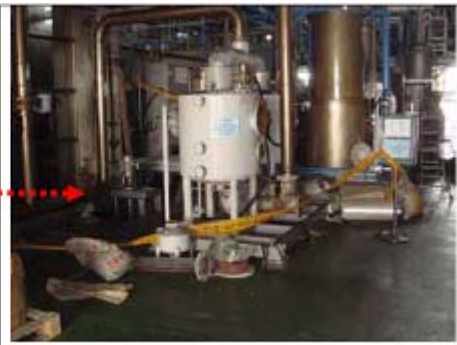
設備及人員位置

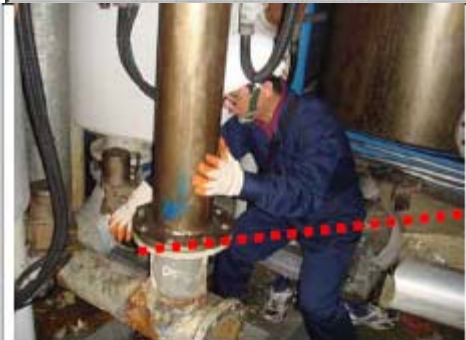
罹災者模擬位置及作業

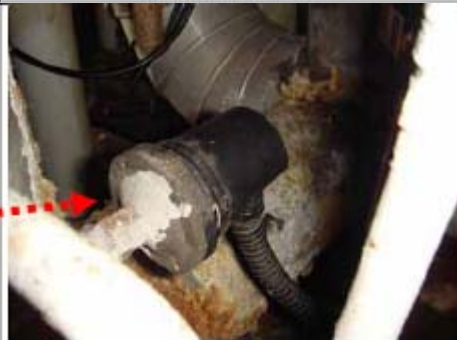
熱感知器未拆解前

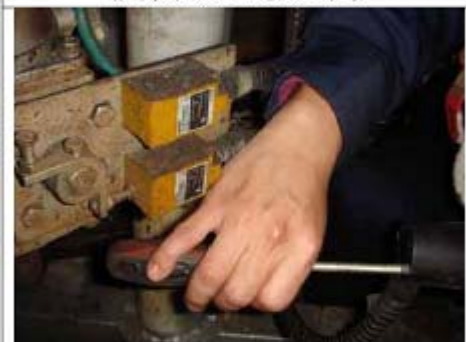
(1) 從事電氣器具拆除作業，未採停電管制措施(員工第一次從事此作業，不知道應先斷電，而管理階層亦未要求)。

裸手拆解熱感知器外蓋螺絲(模擬)

1. 要求廠商建立掛牌及上鎖程序，當設備檢修工作時，總開關與分電盤開關應斷電、掛牌及上鎖，並提供符合安全之電氣作業手工具，以防止感電。
2. 校方需建立承包商管理程序，善盡危害告知之責任，要求廠商在施工前進行工作危害分析，提出施工安全危害預防，促使勞安人員發揮功能，並落實勞安管理工作，以管制危害。
3. 要求廠商實施勞工安全衛生必要教育訓練，以提升必要工作技能與危害意識。

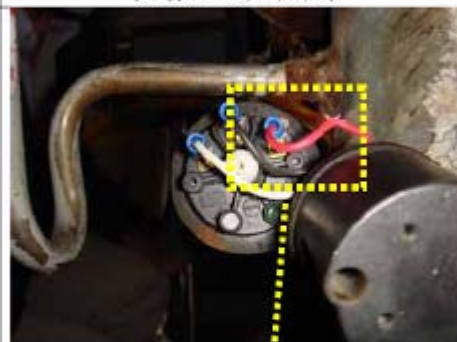
(1) 電源未斷電，電氣絕緣不良，工具(螺絲起子)絕緣性不良

熱感知器內部紅色導線絕緣損壞

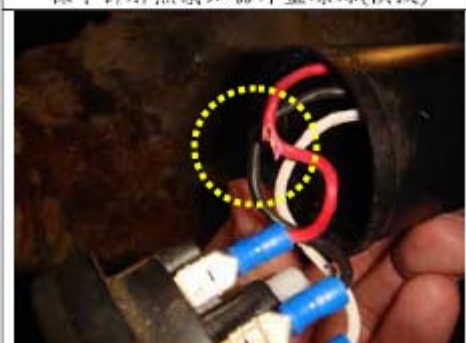
熱感知器內部紅色導線絕緣損壞

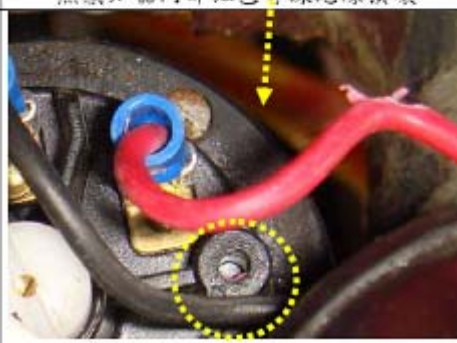
疑似部分紅色絕緣皮殘留外蓋螺絲結合孔內
