## 學校工作場所重大災害案例報告

### 某大學學生於實驗室不慎誤觸電力連接線致感電事件

# 學校工作場所災害案例 報告11

## 學生實習時感電

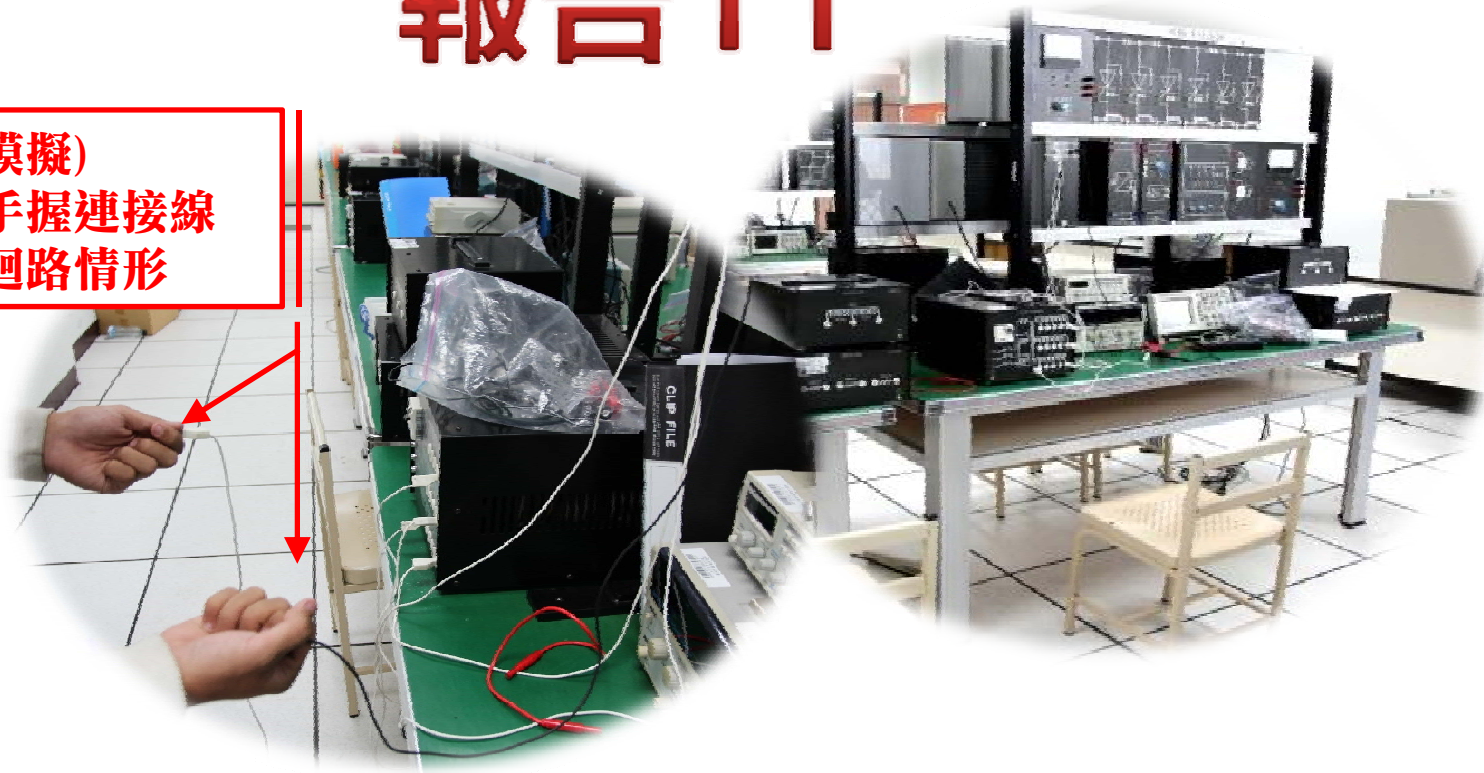
(模擬)  
學生雙手握連接線  
形成迴路情形
