學校工作場所重大災害案例報告

接電不當導致插座溶化燃燒造成火燄事件

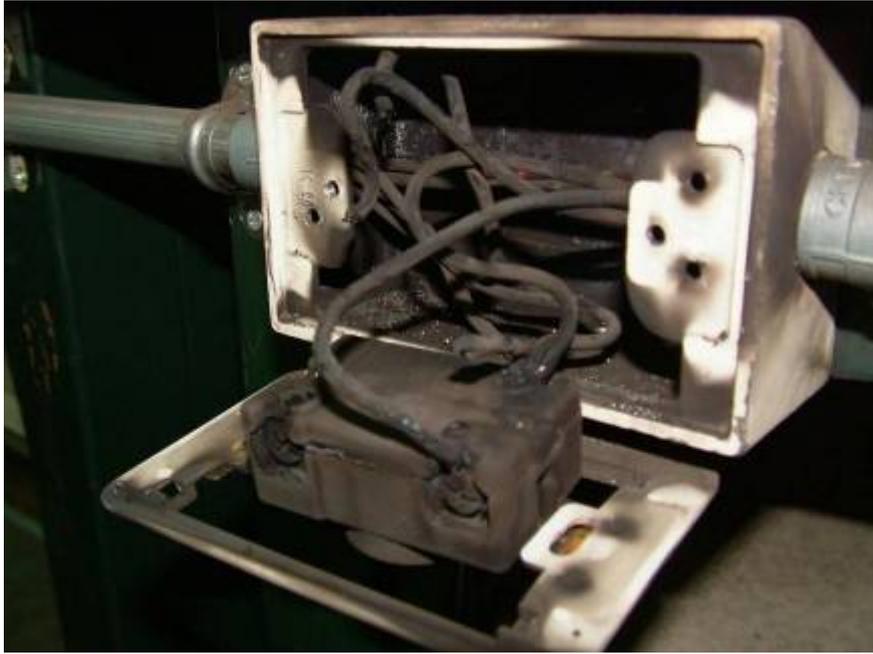
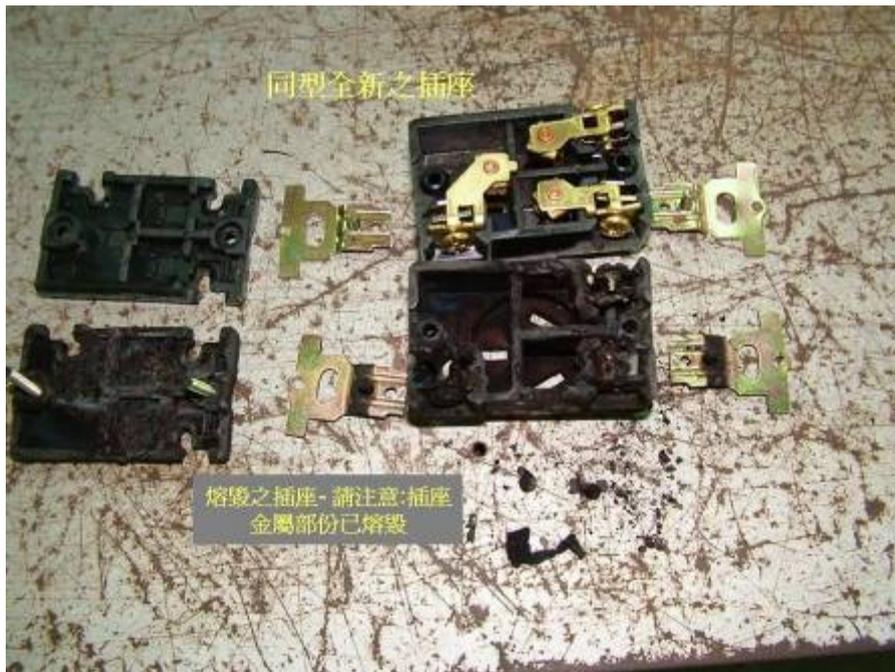
某高級中學綜合科一孝 A 學生於 X 月 X 日下午於實習工廠上課操作時，疑因電路電阻過大，引發插座(220V)溶化燃燒，造成火燄，時間持續 3-5 秒。A 學生雙手因此造成皮膚 2-3 度灼傷。現場除毀損之插座外(圖 1 及圖 2)，並無其他之損失。現場之線路無熔絲開關於事故時並未跳脫，且開關箱未設隔板及電路標示。

- (1) 學生直接使用電線裸露端進行接電，致電阻增大。
- (2) 電線非單一粗銅線，為多股細銅線型式，直接將電線裸露端插入插座接電使用，重複使用多次後有部分細銅線斷裂於插座內(拆開之插座內有細銅線存在)，可能再次使用時發生短路現象，引發插座(220V)溶化燃燒，造成火燄。
- (3) 插座雖有檢驗合格標識，但似有設計不佳之處(銅片無防止偏轉固定卡座)。

- (1) 疑因設備耗電量大，且因插座端電阻過大，引發高熱，而造成插座熔毀起火。

1. 電線及插座應定期實施自動檢查。
2. 應禁止學生直接使用電線裸露端進行接電，以免產生細銅線斷裂於插座內。
3. 應全面檢修電氣設施，對於設計不佳之插座應立即更換。
4. 應全面清查實習設備之耗電功率與迴路負載
5. 學生在進行實驗實習前，應經安全衛生教育訓練，並記錄其訓練項目及內容。
