## 學校工作場所重大災害案例報告

### 辦公室電氣火災

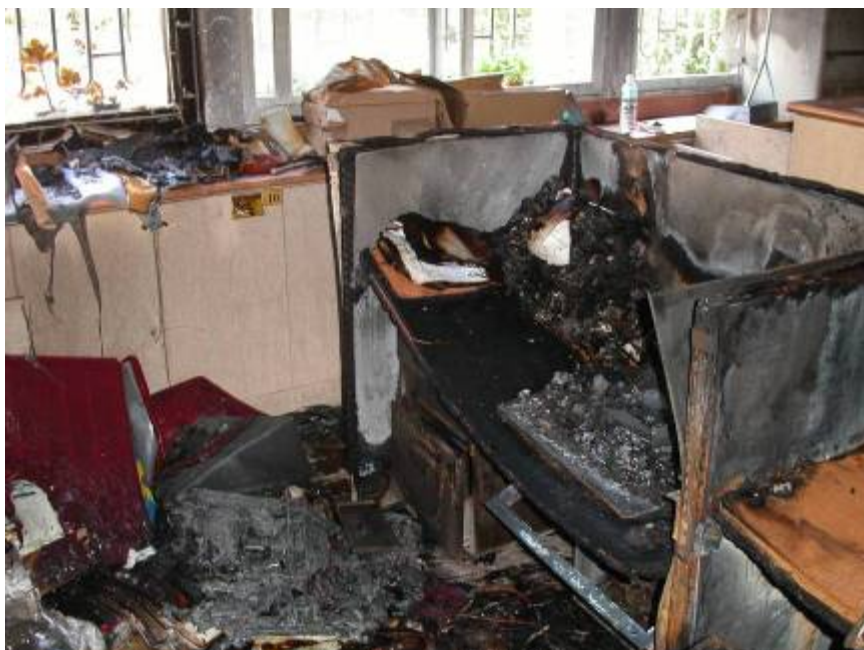
## 現場災害調查照片

技術學院於 92 年 X 月 X 日 8 時 20 分學生發現進修部教務組辦公室有濃煙竄出，即向該校行政聯合服務中心報告，現場起火點為負責學生資料之處理工作，設有電腦掃瞄器等設備，並存有部份書面資料及擦拭用酒精綿片，災害發生後附近設備燒毀，周遭受到波及，其餘地區遭濃煙燻黑。行政聯合服務中心接獲學生報告後隨即通報環安組，環安組通知營繕組前往處理，並通報消防隊，營繕組人員先破壞窗戶，朝內噴水，再破壞大門查看，消防隊趕到後，掌握現場，此時濃煙已大致受到控制，實際發生原因，正由消防隊調查中，保險公司亦到場了解損失情形，初步估計有 10 台電腦損毀，若干台受潮，加上其他硬體及設施，損失約在 100 萬元上下。

2.間接原因：電線著火引起。

3.基本原因：電線老舊，未定期更新

(一)對於電氣設備裝置及線路應依電業法規規定施工。

1. 不得使用延長線接裝各種電氣設備或器具。
2. 延長線不得有接頭及不得使用二條以上電線直接連接。
3. 與電路無關之任何物件，不得懸掛或放置於電線或電氣器具上，如電線線路上方不得置有其他物體或物質以避免壓破或不易散熱而熱之蓄積導致起火，電腦主機及其他電氣器具亦不得放置任何物件於其上方。
4. 個別電氣設備、器具等應有獨立電源插座。
5. 電氣設備、器具等均應有良好接地。
6. 電氣設備或器具之電路電線不得置於人員行走通道，如無法避免時應有適當之保護措施。
7. 電氣設備或器具之電路電線不得置於座位容易踐踏之處或因椅子移動可能被壓輾致破損之處。
8. 下班所有人員離開後，宜將總電源開關關閉。

(二)助燃物質(如本案中之擦拭用酒精綿片)應妥善收置。
