## 學校工作場所重大災害案例報告

### 某大學實驗室因漏電導致電線走火事件

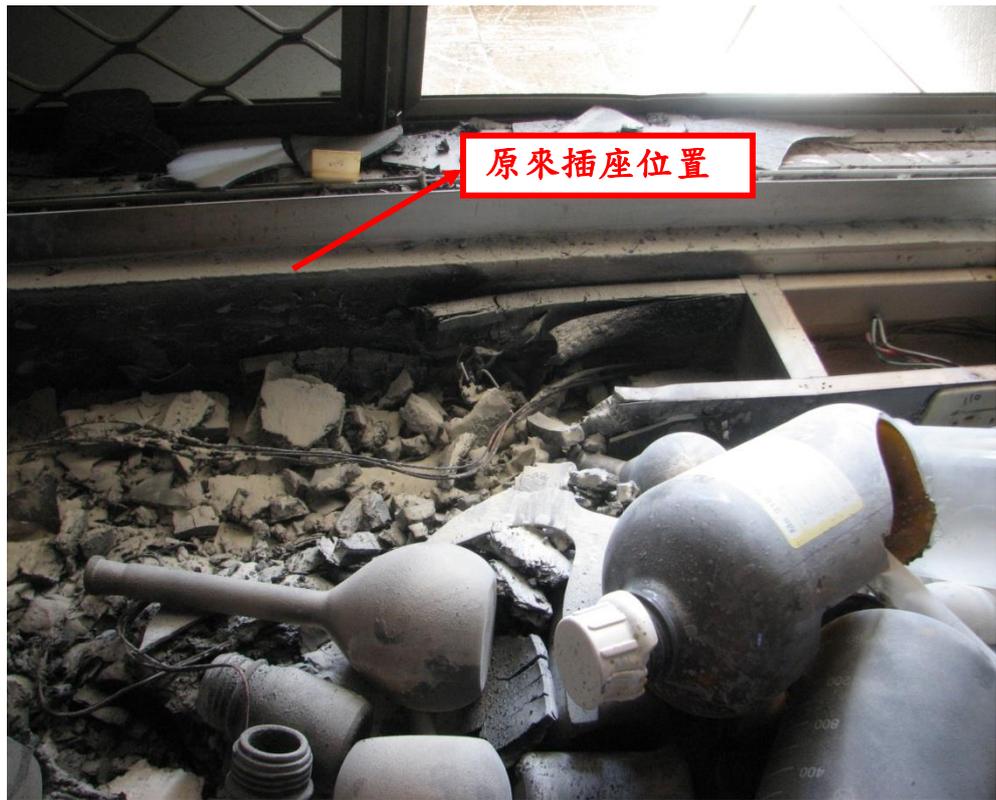
某大學於 102 年 2 月 00 日約 7 時火警警報器響起，經勘查發現 OO 實驗室產生煙霧，一時無法進入處理，立即即通報 119，火警發現後除通報 119 外，同時通知該實驗室負責人到場。消防局約 8 時到達現場，會同負責人與現場指揮官進行指揮與滅火搶救，約於 9 時 35 分完成滅火後，消防局才離開現場。現場發現起火源頭為插座部位，經查除整個插座毀損外(如圖一所示)，亦波及插座旁木條、實驗桌及多數如燒杯與試管之玻璃容器(如圖二所示)，並無人員傷亡。

1. 直接原因：漏電導致電線走火。

(a) 電線與插座老化與劣化。

(b) 持續些微漏電。

不安全行為：將潮濕物件置放於插座附近。

圖一 插座毀損狀況

(a) 由於該校區多為較老舊之建築，建議全面檢視舊有之線路與插座是否發生劣化，以及些微漏電之現象。

(b) 建議未來自動檢查將電線與插座是否劣化或老舊情形納入。

(c) 置放潮濕物件附近之插座，建議使用插座型漏電斷路器，以掌握是否有漏電情形發生。

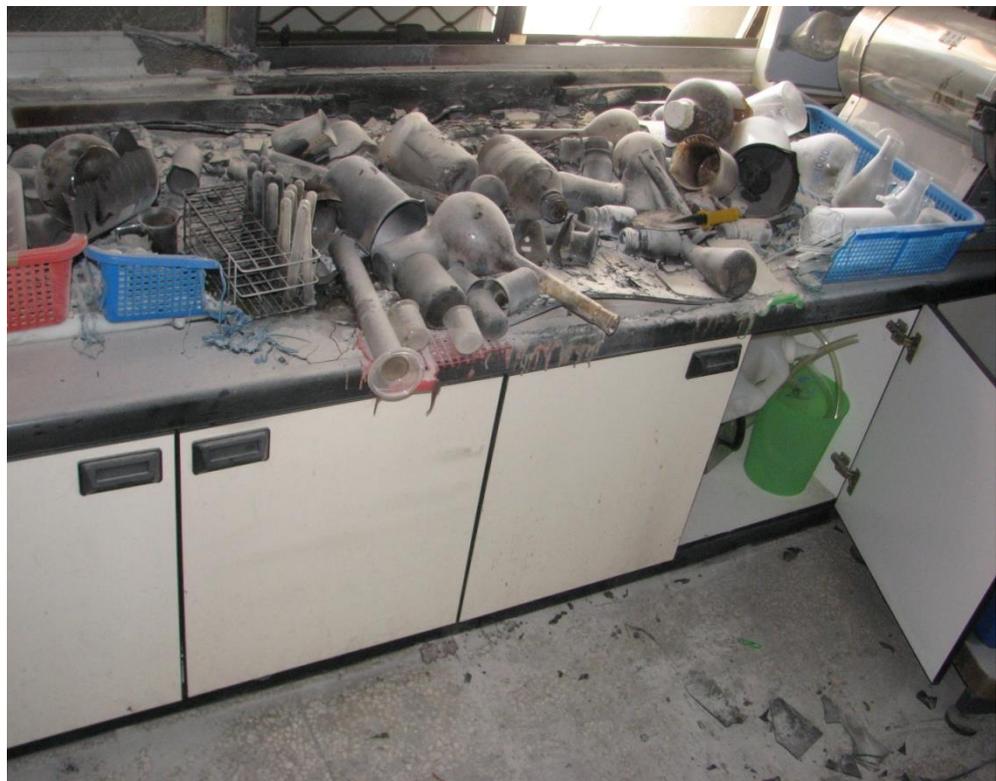
圖二 損毀之實驗桌、燒杯與試管之玻璃容器
