## 學校工作場所重大災害案例報告

### 電腦螢幕發生火災之災害

某科技大學，電腦螢幕內部或螢幕電線短路引發火災。

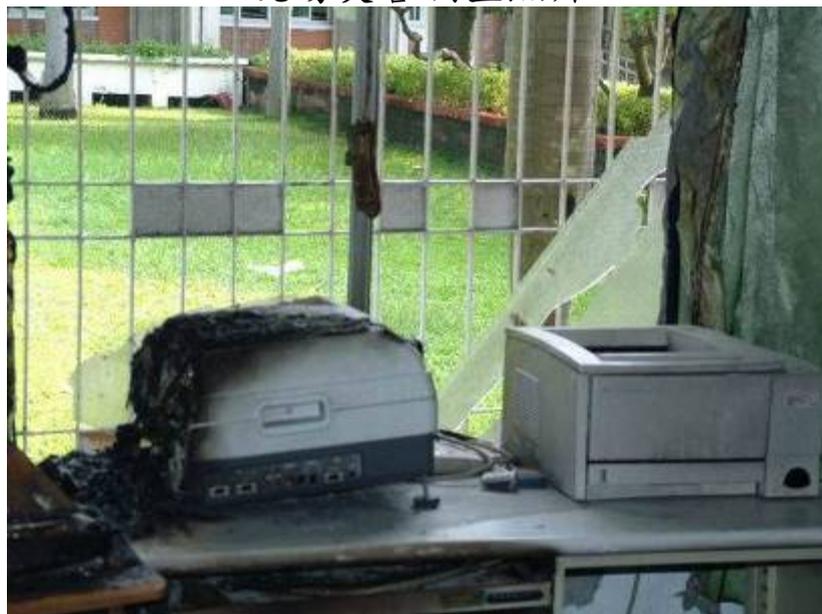
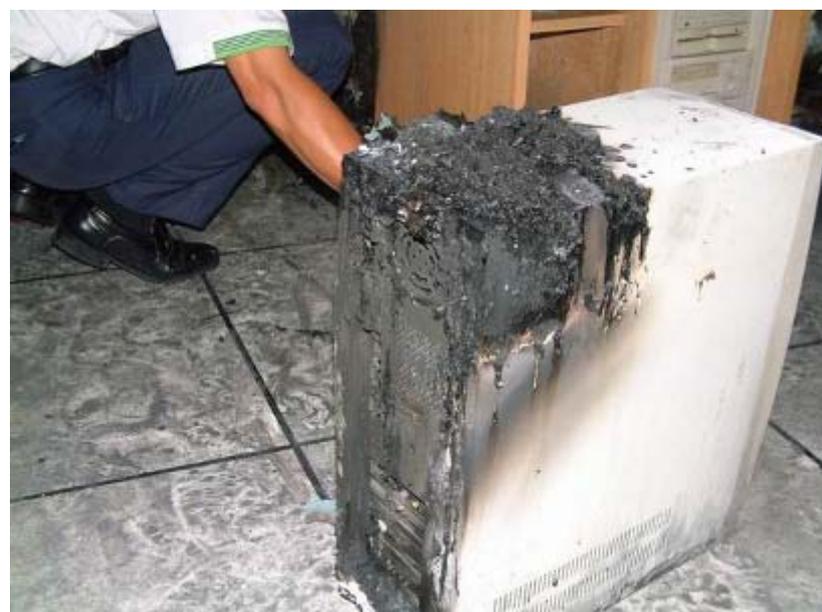
現場災害調查照片

某科技大學 92 年 X 月 X 日下午五點二十分左右，已快接近下班及電腦圖書室關閉時間，本校助教與工讀生做例行性檢查系上辦公室、教師研究室、電腦圖書室及專業教室等門窗、電源等事宜，驚覺一樓有東西在燃燒，乃緊急拿起門禁系統之母卡及滅火器往一樓查看。發現濃煙由本校電腦圖書室竄出，且其他老師也到達協助幫忙滅火，於是下午五點三十幾分，狀況即獲得控制，起火點是冷氣下方之電腦螢幕。校方相關單位進行災害通報，重整、賠償及檢討等事宜。

1. 直接原因：電腦螢幕內部或螢幕電線短路引發火災。

不安全狀況：(1)電腦螢幕在無人使用狀況下，未將電源線拔掉或關閉電源開關，或因螢幕或電線老舊導致絕緣老化，易引發短路。

(2)電腦教室後面門窗並未關閉，可能導致下雨時雨水噴入引起螢幕短路。

1. 電腦使用完畢，必須關機。

2. 指派專人定期或不定期檢查或巡視電氣、電線是否隨意延長或過載。

3. 電腦教室使用完畢應關閉相關電源及緊閉門窗。

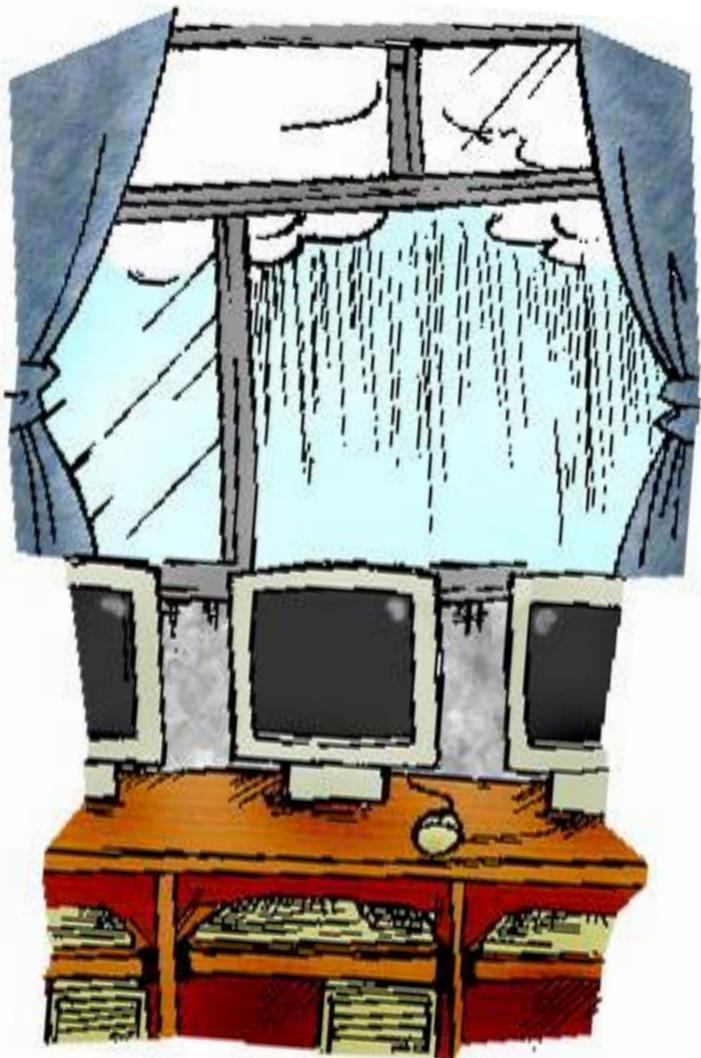
## 發生經過描述

電腦螢幕在無人使用狀況下，未將電源線拔掉或關閉電源開關，或因螢幕或電線老舊導致絕緣老化，造成螢幕電線短路引發火災。

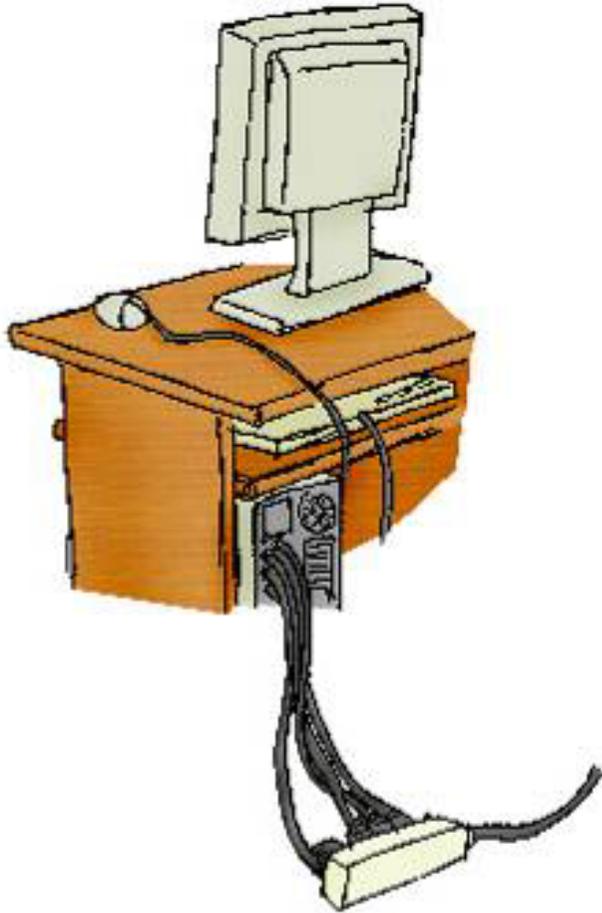
# 災害原因分析

電腦螢幕內部或螢幕電線短路  
引發火災。

(1) 電腦螢幕在無人使用狀況  
下，未將電源線拔掉或關閉電  
源開關，或因螢幕或電線老舊  
導致絕緣老化，易引發短路。

(2) 電腦教室後面門窗並未關  
閉，可能導致下雨時雨水噴入  
引起螢幕短路。

1. 電腦螢幕使用完畢，必須關機。
2. 指派專人定期或不定期檢查或巡視電氣、電線是否隨意延長或過載。
3. 電腦教室使用完畢應關閉相關電源及緊閉門窗。
